QUE S'EST-IL PASSÉ CE WEEK-END À CLAMART ? DES TRAVAUX GRAND PARIS EXPRESS PLUS LONGS QUE PREVUS...

La construction de la future ligne 15 du métro et la nouvelle gare de Fort d'Issy-Vanves-Clamart sous l'actuelle gare de Clamart, nécessitent, depuis le début de l'année 2017, **des interruptions totales des circulations des trains** en gare de Clamart mais aussi, sur l'axe de Versailles Chantiers et Paris Montparnasse dans les deux sens.

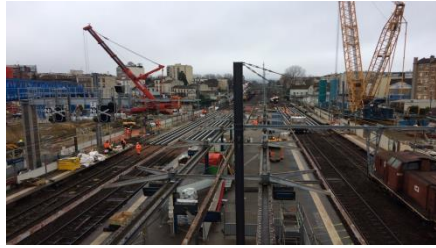
L'intégralité du plateau de voies (voies 1, 1 bis, 2 et 2 bis) en gare de Clamart sur lesquelles circulent habituellement nos trains de la ligne N a été retiré.

- L'objectif était de positionner 8 tabliers auxiliaires, d'une longueur de 34 mètres chacun pour soutenir les voies au dessus de la nouvelle gare (Fort d'Issy-Vanves-Clamart).
- Malheureusement ces travaux ont demandé un délai plus important que prévu et l'ensemble des opérations devant « tenir » dans le weekend n'ont pu permettre de restituer les voies pour le rétablissement des circulations du lundi.

Des opérations de terrassement et de démolition des quais ont dû être menées afin de préparer le terrain avant la pose des tabliers auxiliaires sur les piliers coulés sur les 3 week-ends précédents.

- Les voies sont reposées sur les tabliers auxiliaires afin de reprendre la circulation des trains et pouvoir creuser dans les semaines futures la nouvelle gare de la ligne 15 du métro. Cette dernière sera longue de 400 mètres et profonde de 60 mètres (l'équivalent d'une Tour Eiffel couchée).
